Beschreibung der Schwungreparatur des Vollgatters der Furthmühle im Jahre 2008

von Ludwig Angerpointner

Der vorliegende Bericht beschreibt die Reparatur des „Schwunges“ des Voll-Gatters der Fa. Esterer, Altötting, aus dem Jahr 1901.

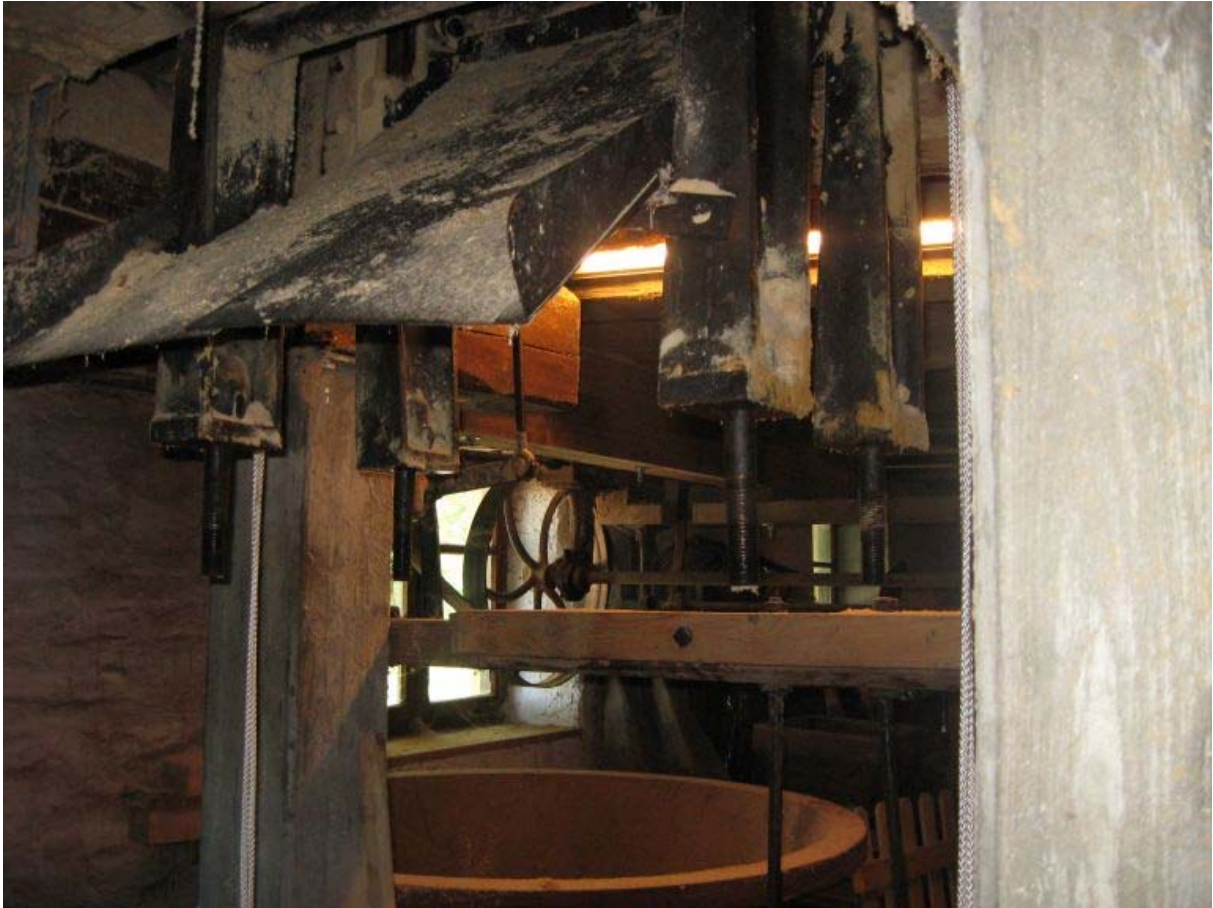
Abb. 6: Rahmen ohne Welle und Lagerböcke

Nachdem die Stelzen also ausgebaut und der Schwung mittels Flaschenzug und Bergsteigerseil über die oberen Zapfen des Schneidrahmens etwas angehoben und gesichert worden war, konnten die oberen Halbschalen der Lager entfernt und die Lagerböcke abmontiert werden. Mit dem Flaschenzug gelang es den Schwung langsam und sicher zu Boden zu lassen.
